Neue Schuhe für das Kirchendach

Beeindruckender Blick in den 600 Jahre alten Dachstuhl der Ziegenhainer Marienkirche

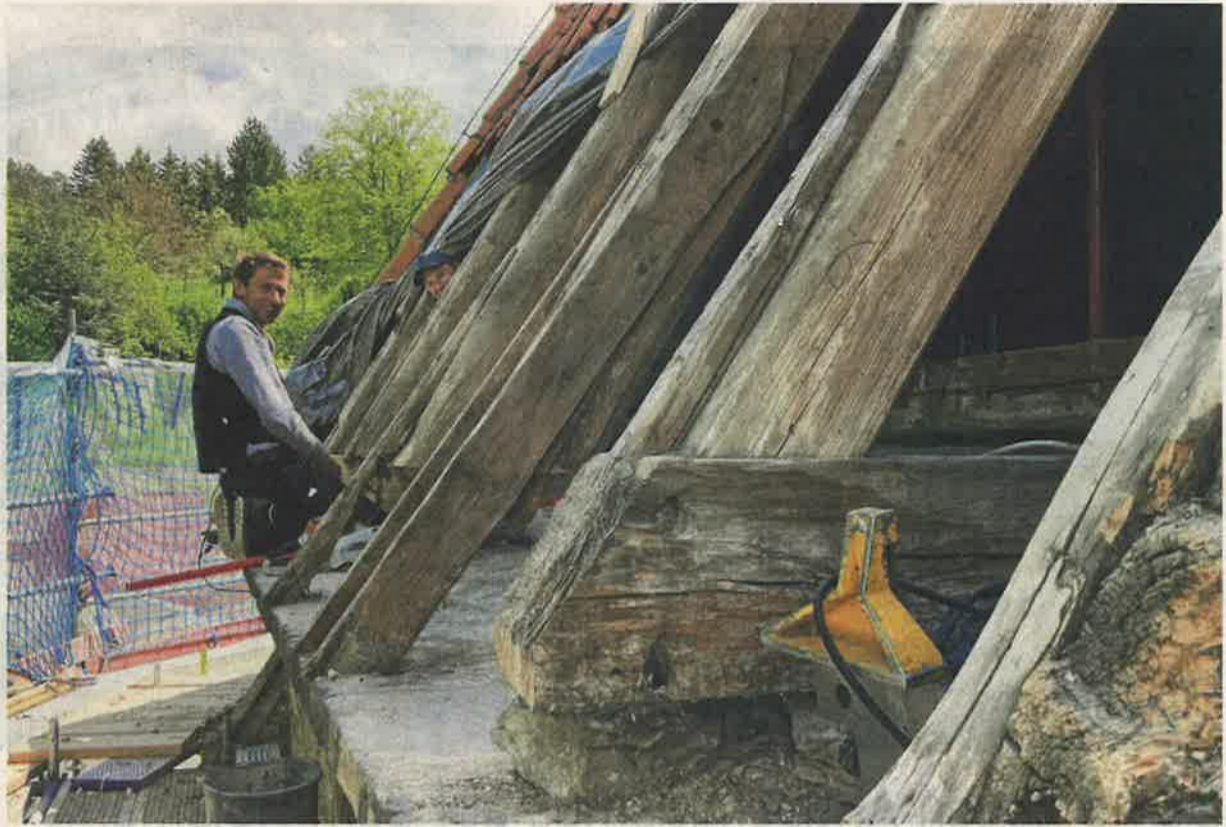
Die Zimmermänner Markus Trupp (rechts) und Stefan Kluge bei den Arbeiten am Dachstuhl der Ziegenhainer Kirche. Weitere Bilder von der Sanierung unter www.otz.de/jena

Bevor das Dach mit so genannten Biberschwänzen neu gedeckt wird, kümmern sich die Zimmermänner Markus Trupp und Stefan Kluge von der Zimmerei Weltrich GmbH um das Ausbessern der Balken. Dabei gehe es um den Erhalt von jedem Zentimeter Originalbalken, sagt Jahreis. Das Thüringer Landesamt für Denkmalschutz habe strenge Vorgaben gemacht. Doch häufig sehen die Bauarbeiter erst während der Ausbesserungsarbeiten, wie weit die Kernfäule doch schon vorgedrungen ist.

Momentan wird also angeschaut. Beim Anschauen wird das geschädigte Holz bis auf das gesunde Holz vom Zimmermann gesundeschnitten und mit dem neuen Holzabschnitt durch eine entsprechende Verbindung zusammengefügt.
